『 GR86/BRZ Cup Technical Information Vol.5 』

【オイルクーラーブラケットキット 15071-ZN810】

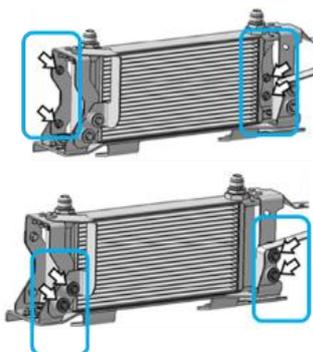
メンテナンスにて、ラバースパースー部の緩みを確認する場合は、ブラケット NO.2 (15781-ZN840/850) とブラケット NO.3 (15781-ZN860/870) を締結するボルト8本を緩め上下のブラケットをフリーの状態にしてから、ラバースパースー部の緩みを確認してください。

上下のブラケットを固定したままラバーワッシャーを締めつけると、オイルクーラーの締結部（特に上側の板部）には、上向きに曲がる力が加わり、オイルクーラーに亀裂が入りやすくなります。  
※最悪の場合オイルが漏れる恐れがあります。

- ・ 図青枠のボルト8本を緩めフリーにする
- ・ ラバースパースー部（図赤枠内）の確認を行なう

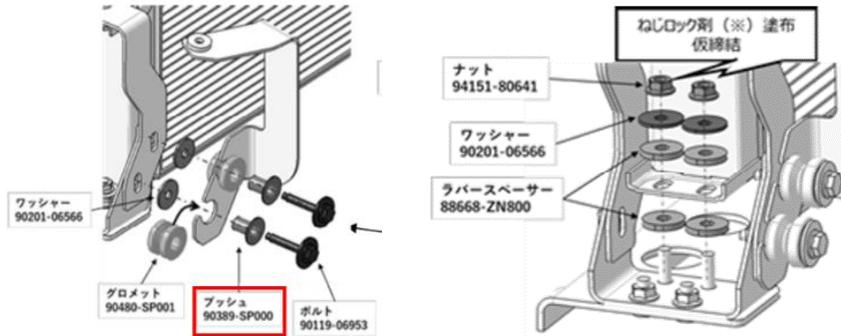
(3) グロメット・ブッシュ・ラバーワッシャなどの向き/位置が正しいか確認と修正

注：正しい向き・位置に取り付いていないと防振効果が下がる可能性があります。  
部品構成の詳細は、取扱書をご確認ください。
